## PODKLADY PRO ZJIŠTĚNÍ PŘÍČIN PORUCH SKLOBETONU PROTIHLUKOVÉ STĚNY OBJEKTU KONZERVATOŘE V OSTRAVĚ

### INFORMACE O PORUCHÁCH

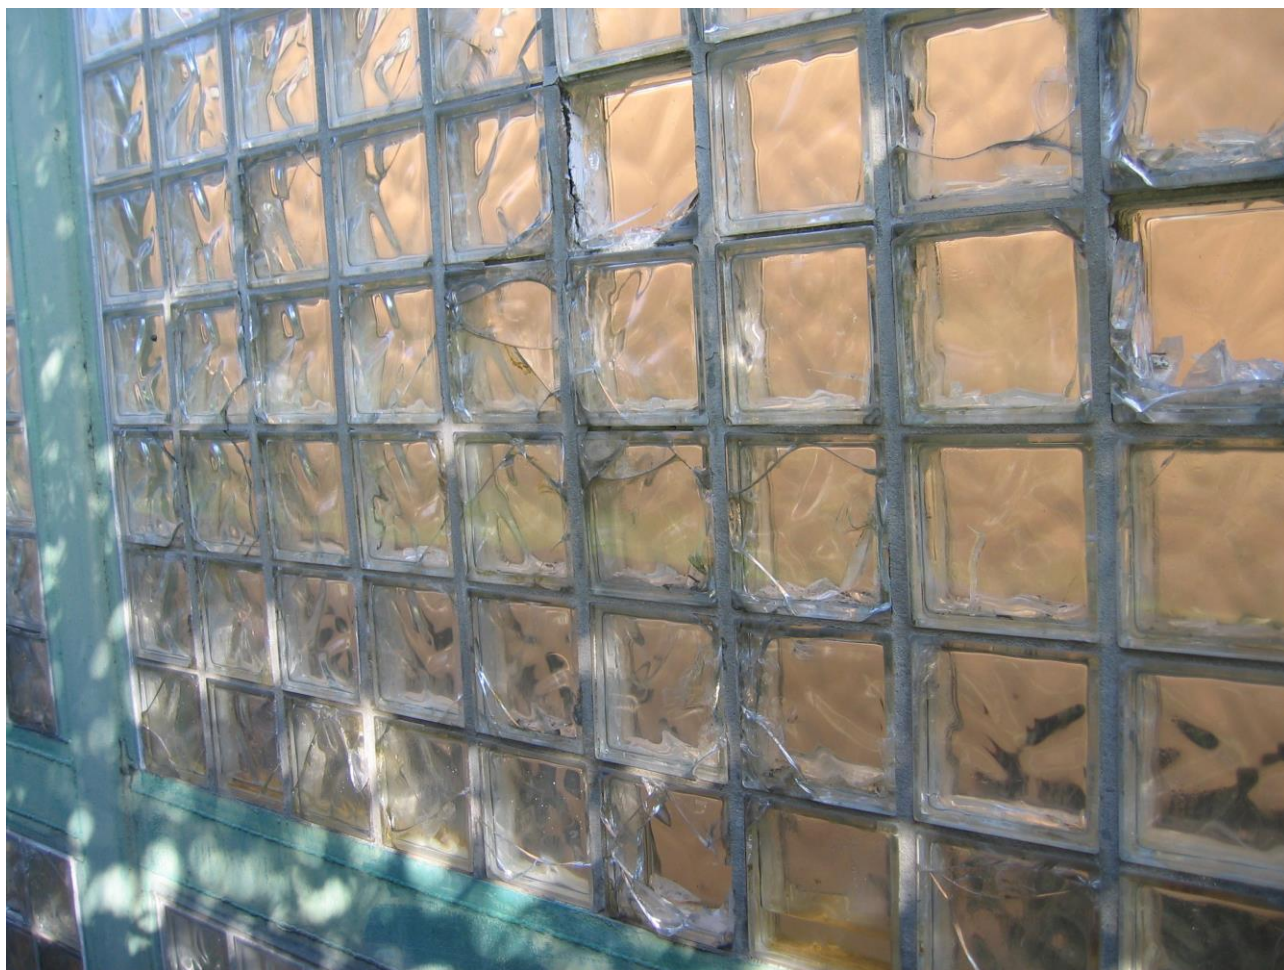
Jedno z poškozených polí na jižní fasádě

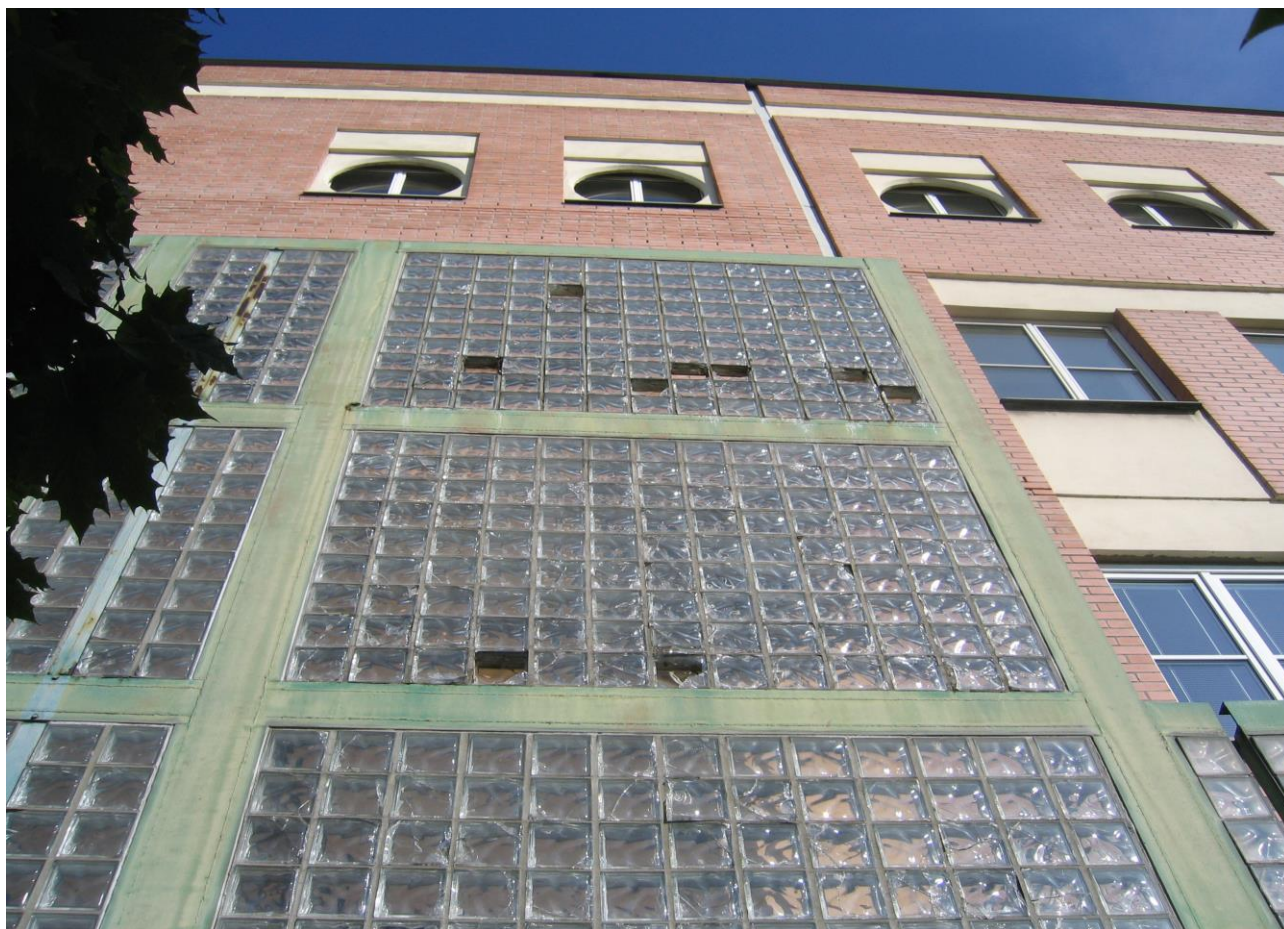
Silně poškozená pole na jižní fasádě
